## **PARECER TÉCNICO**

A Estação de Tratamento de Esgotos de Piripiri compõe-se de duas lagoas facultativas e uma lagoa de maturação. As lagoas facultativas caracterizam-se pela existência de uma camada superior onde predominam as condições aeróbias e uma camada junto ao fundo onde ocorrem condições anaeróbias. Em condições de funcionamento normal, a zona anaeróbia é constituída por matéria orgânica sedimentada, dando origem ao lodo de fundo. Este lodo é decomposto anaerobiamente e convertido principalmente a  $\text{CO}_2$  e  $\text{CH}_4$ , restando ao longo dos anos, apenas o material inerte.

DIRETORIA DE OPERAÇÕES - DIOPE  
SUPERINTENDÊNCIA DE DESENVOLVIMENTO OPERACIONAL - SUDOP  
GERÊNCIA DE CONTROLE E QUALIDADE - GECOQ  
BOLETIM DE ANÁLISE DE ESGOTO

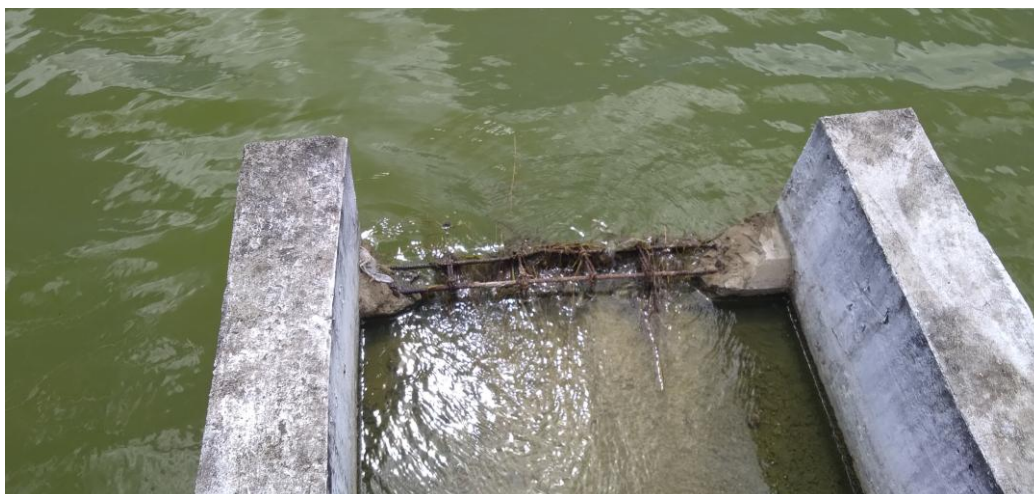
**Aspecto dos Efluentes Tratados na Saída da Lagoa de Maturação**

A imagem acima retrata o aspecto dos efluentes tratados no final do tratamento desempenhado pelas Lagoas de Estabilização. Além do caráter visivelmente límpido, as análises físicoquímicas e microbiológicas atestaram o atendimento da Estação à Resolução CONAMA nº430/11 a qual estabelece os padrões para lançamento dos efluentes tratados. Recomenda-se, deste modo, que a equipe operacional mantenha-se vigilante em relação às ocorrências de acúmulos de material sólido nas lagoas facultativas e atenta às reclamações da comunidade de entorno para proposição de medidas adicionais, caso necessárias.

Informa-se que a equipe operacional do sistema já adotou as medidas possíveis para mitigação do problema, a saber, quebra através de jato d'água das camadas de lodo para reincorporação à massa líquida e submissão ao tratamento microbiológico, bem como disposição do excesso de resíduo em solo preparado para o fim. É relevante acrescentar que não se pode inferir conclusões acerca da eficiência do tratamento apenas por conta da ocorrência de espuma nas lagoas facultativas. A qualidade do efluente final – saída da lagoa de maturação, pode ser constatada mediante caracterização laboratorial (anexo).
